「建築物等の解体等工事における石綿飛散防止対策に係るリスクコミュニケーションガイドライン」の改訂について (通知)

建築物等の解体等工事における石綿飛散防止
対策に係るリスクコミュニケーションガイドライン
改訂版

令和4年3月

環 境 省

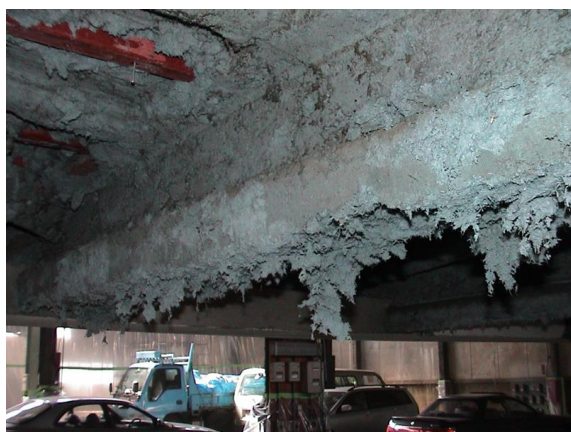
①石綿含有吹付け材:吹付け石綿(クロシドライト)

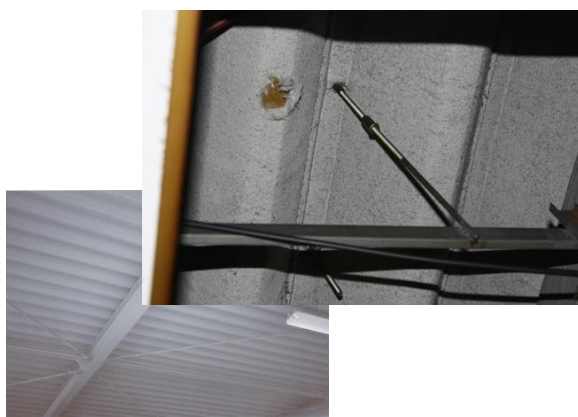
②石綿含有断熱材等:屋根用折板石綿断熱材

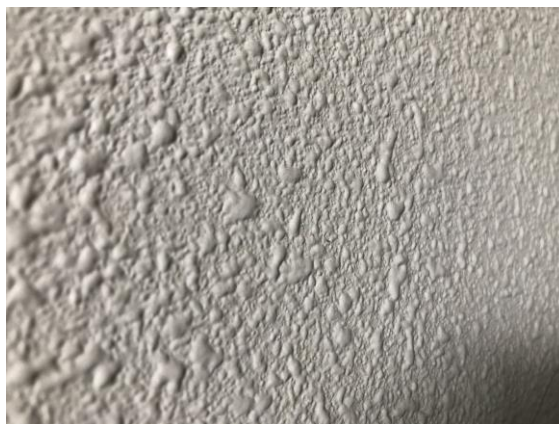
④石綿含有仕上塗材:吹付けタイル

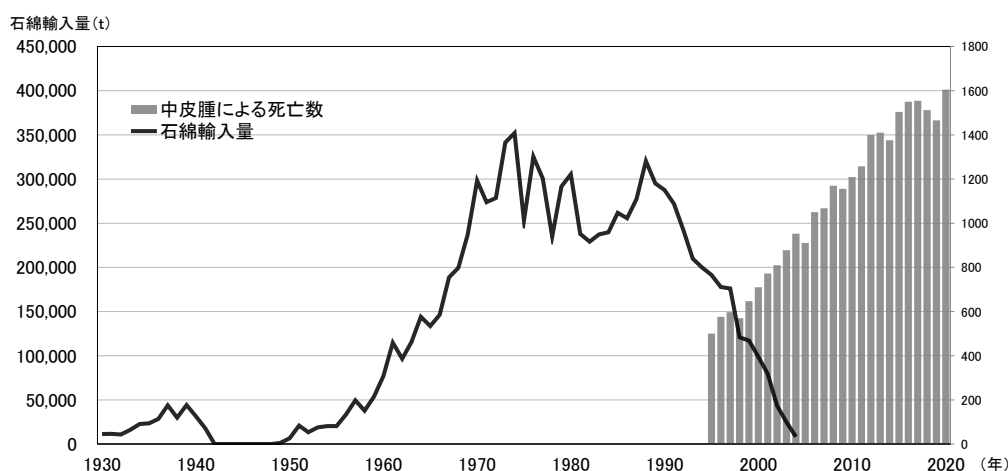
資料図 1-1 石綿輸入量と中皮腫による死亡数の推移

注) 石綿輸入量は日本貿易統計、中皮腫による死亡数は厚生労働省「都道府県(21 大都市再掲)別にみた中皮腫による死亡数の年次推移(平成 7 年~令和 2 年)~人口動態統計(確定数)」。外山尚紀氏資料に加筆。

WHO(世界保健機関)は、世界で職業により石綿ばく露を受ける人が平成 22(2010)年現在 1億 2,500 万人に及び、中皮腫と石綿関連肺がんと石綿肺による死亡数が毎年 10 万 7,000 人に及ぶと発表しました。また、職業以外のばく露による死者は世界で毎年数千人に及ぶ可能性があるとしています。日本では中皮腫による死亡数は平成 7(1995)年の 500 人から平成 27(2015)年には 1,504 人と、20 年間で約 3 倍に増加し、その後も毎年 1,500 人前後の方が亡くなっています(令和 2(2020)年 1,605 人、資料図 1-1 参照)。

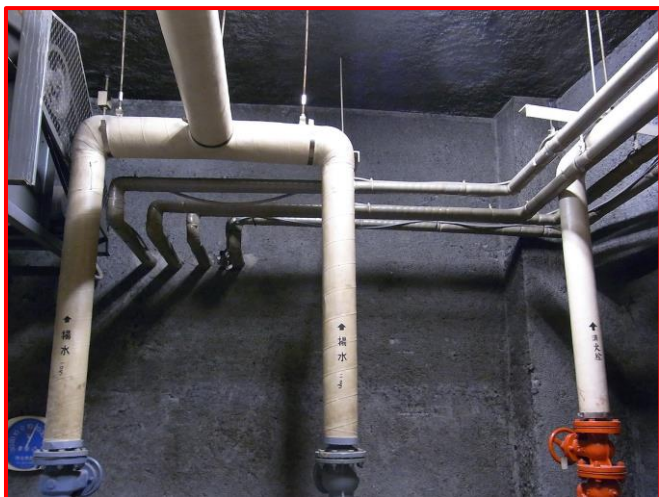
①吹付け石綿(クロシドライト)

レベル1は吹付け石綿(石綿含有吹付け材)のことで、発じん性が著しく高い。レベル2は石綿を含有する断熱材、保温材及び耐火被覆材のことで、レベル1よりは低いが発じん性が高い。レベル3は、石綿含有成形板等で、石綿が建築材料の中に混ぜ込まれており、破碎・切断等をしなければ比較的発じん性が低い石綿含有建築材料である。

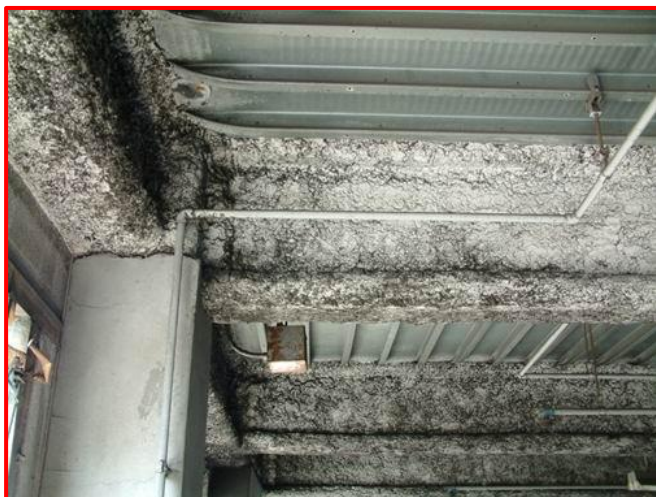
②石綿含有吹付けロックウール

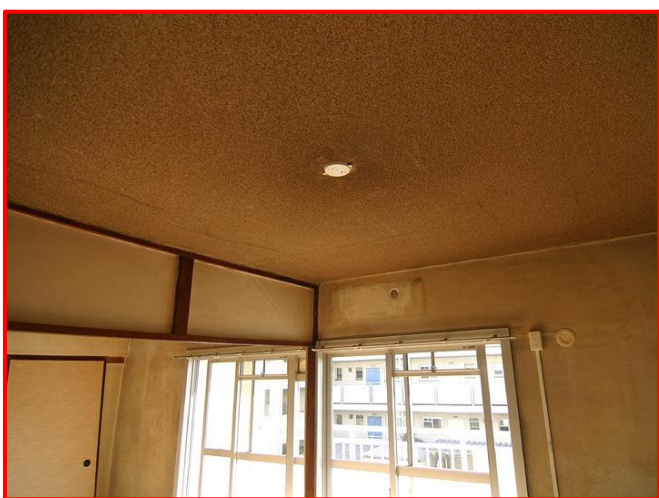
③石綿含有吹付けパーミキュライト
(ひる石吹付け材)

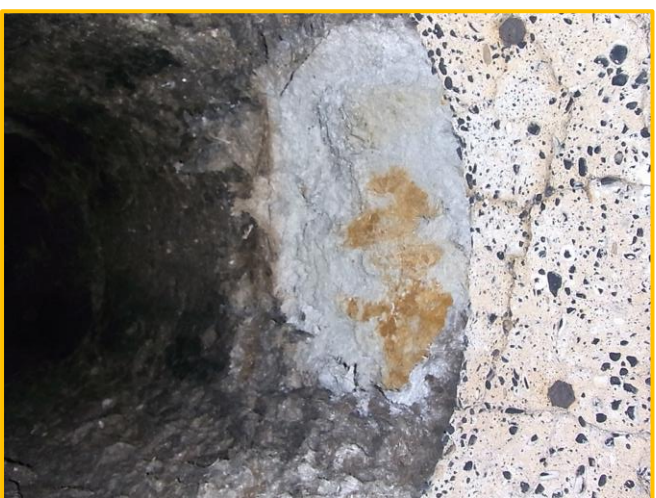
④煙突用石綿断熱材

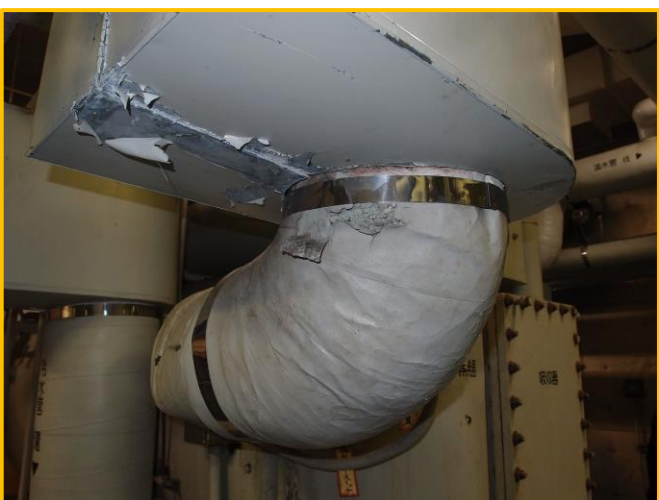
⑤石綿保温材

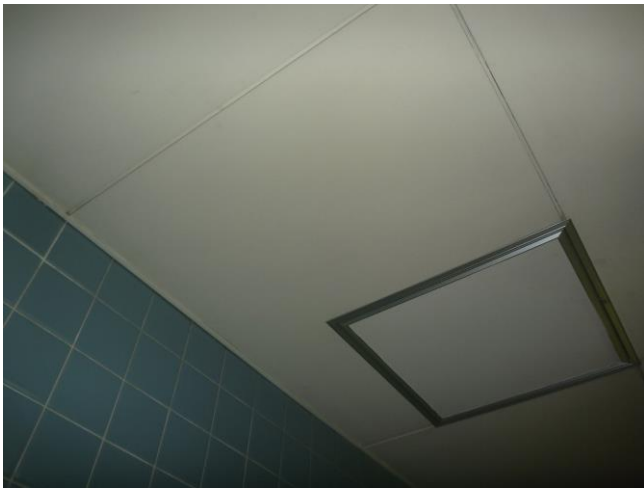
①石綿含有けい酸カルシウム板第1種

今回除去する建築材料のうち、〇〇に使用されているけい酸カルシウム板第1種は、石綿含有成形板等の中でも比較的飛散性が高いものとされており、施工上原形のままの取り外しが困難なため、大気汚染防止法の作業基準や石綿障害予防規則に従って周辺をシートで隔離養生した後、粉じん飛散抑制剤を散布して湿潤な状態を保ちながらパールを使用して最低限の破壊を行い、除去します。なお、隔離養生は、負圧を伴わなくてよいと両法令で定められています。

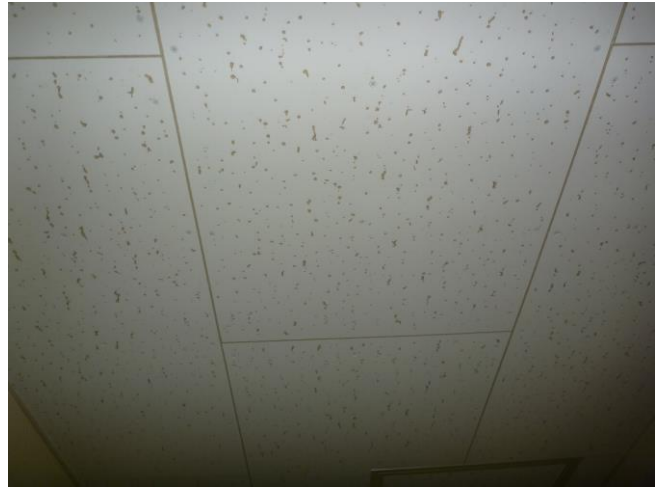
②石綿含有化粧せっこうボード

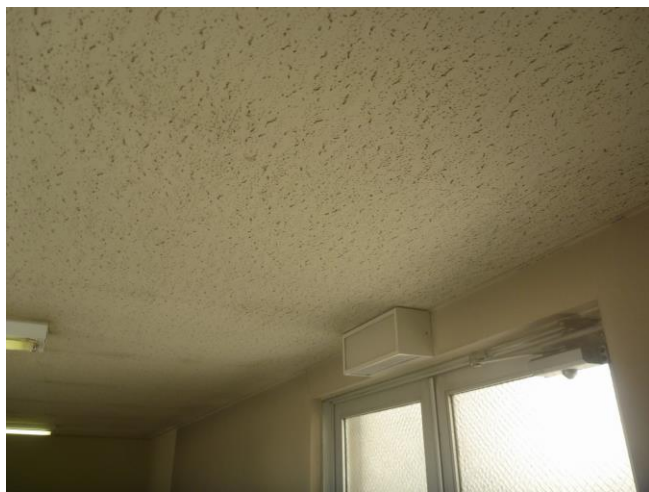
③石綿含有ロックウール吸音天井板

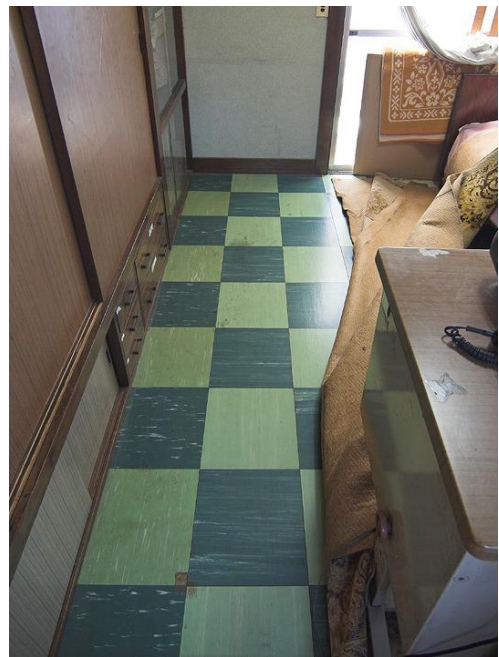
④石綿含有ビニル床タイル

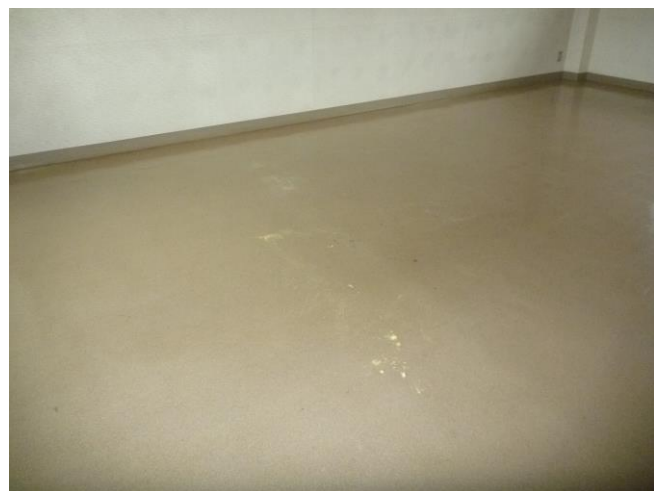
⑤石綿含有ビニル床シート

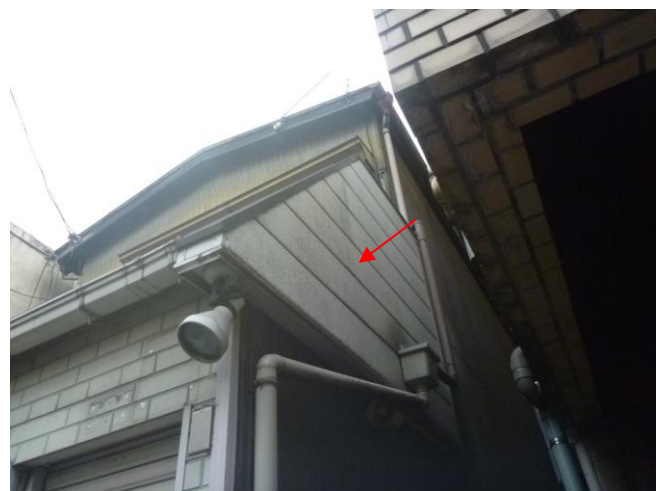
⑥石綿含有窯業系サイディング

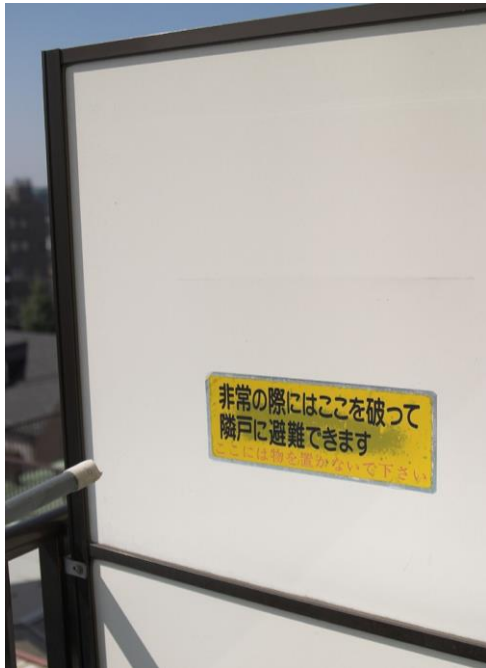
⑦石綿含有フレキシブル板

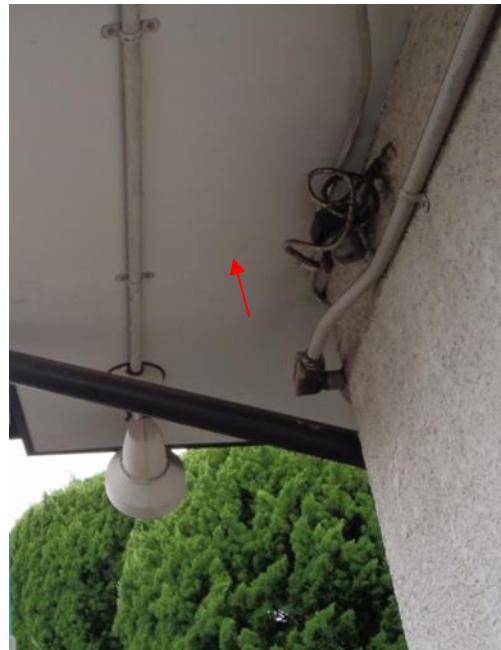
⑧石綿含有けい酸カルシウム板第1種

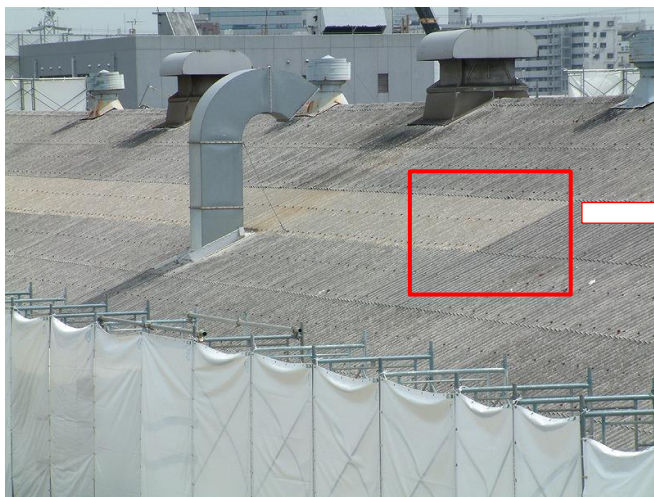
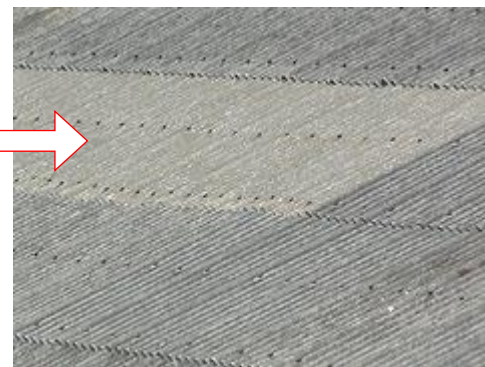
⑨石綿含有スレート波板
